Tilstandsrapport

Boligbygg med flere boenheter

Hans Holmboes gate 15, 5007 BERGEN

Befaringsdato: 06.03.2026

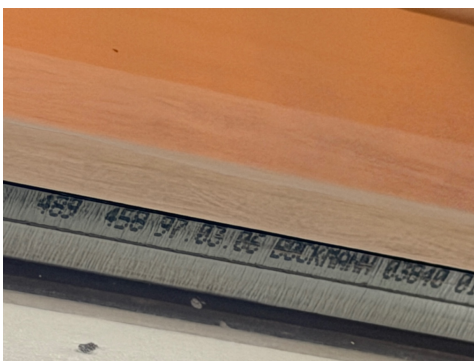
TG 2 Vinduer

Vinduer har malte treoverflater. Det er registrert normal slitasje og værpåvirkning på enkelte vinduer, særlig i nedre del av karm og ramme hvor fuktbelastningen normalt er størst. Forholdet vurderes å være aldersrelatert og i tråd med forventet slitasje på malte trevinduer over tid.

Det ble ikke registrert tegn til råteskader ved befaringstidspunktet, men overflatene fremstår med behov for vedlikehold for å hindre videre nedbrytning av materialene.

På bakgrunn av alder og vedlikeholdsbehov gis vinduene tilstandsgrad TG2.

Det anbefales vedlikehold av overflater, herunder rengjøring, sliping og overflatebehandling/maling av utsatte områder for å beskytte treverket mot videre fuktbelastning og forlenge levetiden.

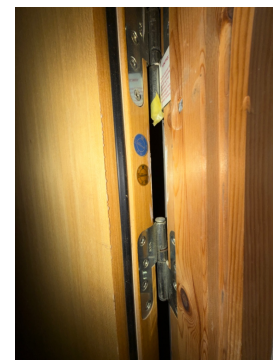
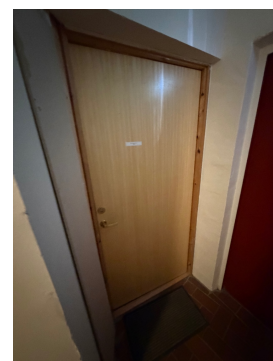
TG 2 Dører

Dører har malte treoverflater. Det er registrert normal slitasje og brukspåvirkning på enkelte dører, særlig i nedre del av dørblad og karm hvor belastningen normalt er størst. Forholdet vurderes å være aldersrelatert og i samsvar med forventet slitasje på malte tredører over tid.

Det ble ved befaring ikke registrert tegn til råteskader, men overflatene fremstår med behov for vedlikehold for å opprettholde beskyttelsen av treverket og hindre videre nedbrytning som følge av fukt og normal bruk.

På bakgrunn av alder og registrert vedlikeholdsbehov gis dørene tilstandsgrad TG2.

Det anbefales vedlikehold av overflater, herunder rengjøring, sliping og overflatebehandling/maling av utsatte områder for å beskytte treverket og bidra til å forlenge levetiden på dørene. Videre anbefales kontroll av beslag, hengsler og pakninger. Slitte eller harde pakninger bør skiftes ved behov for å sikre tilfredsstillende tetthet og funksjon.

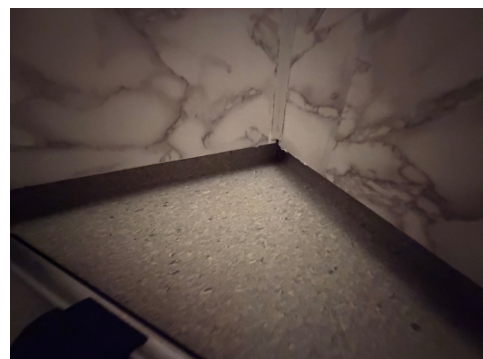
TG 2 Overflater vegger og himling

- Det er påvist tegn til fuktskader i overflater.

Det ble observert slitasje på silikonefuger i bunn av platene i dusjsonen. Plater i tak viser også tegn til damp/fukt påkjenning. Forholdene vurderes å være av vedlikeholdsmessig karakter, men kan over tid gi økt risiko for fuktinntrengning dersom de ikke utbedres.

Forholdet gis tilstandsgrad TG2.

Det anbefales utskifting av slitt silikon og jevnlig kontroll av silikonefuger, sluk, gjennomføringer og øvrige våtromsdetaljer.

Ved fremtidig oppgradering bør det vurderes rehabilitering av våtrommet etter gjeldende byggtekniske krav.

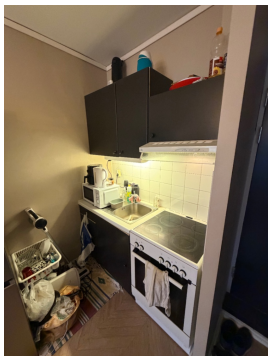
! TG 2 Overflater og innredning

Kjøkkeninnredningen er visuelt vurdert ved befarings. Innredningen fremstår med noe slitasje i overflater og komponenter som følge av alder og normal bruk. Slike forhold er vanlig for kjøkken som har vært i bruk over lengre tid.

For kjøkkeninnredninger ligger forventet levetid normalt rundt 20 år, avhengig av kvalitet, bruk og vedlikehold. På bakgrunn av registrert slitasje og alder vurderes kjøkkenet å ha et vedlikeholds- og oppgraderingsbehov på sikt.

Forholdet gis tilstandsgrad TG2.

Det anbefales normalt vedlikehold av overflater og kontroll av hengsler, skinner og beslag. Oppgradering eller utskifting av kjøkkeninnredning må påregnes på sikt som følge av alder og slitasje.
