# Tilstandsrapport

Boligbygg med flere boenheter

Bendixens vei 19 A, 5063 BERGEN

Befaringsdato: 22.12.2025

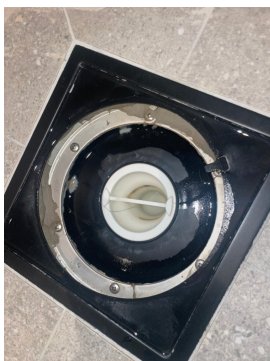
2.ETG. > BAD

Bilde viser sluk

## TG 1 Sluk, membran og tettesjikt

Sluk av plast.  
Ukjent tettesjikt/membran.

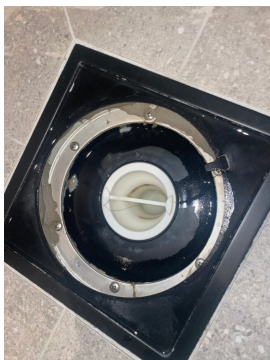
2.ETG. > BAD

Bilde viser sluk.

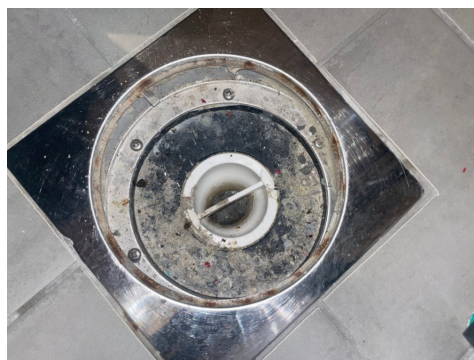
## 2.ETG. > VASKEROM

## TG 1 Sluk, membran og tettesjikt

Sluk av plast.  
Ukjent tettesjikt/membran.

Bilde viser sluk
