# Tilstandsrapport

Boligbygg med flere boenheter

Loddefjordveien 24, 5171 LODDEFJORD

Befaringsdato: 16.12.2025

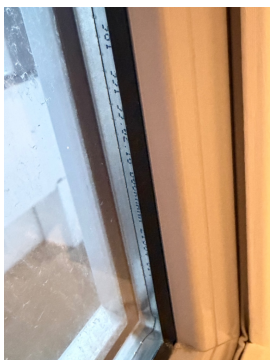
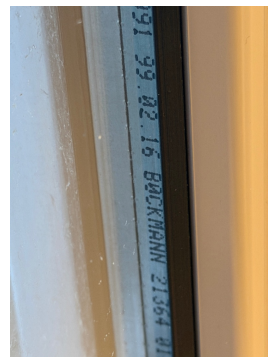
### ! TG 2 Vinduer

Bygningen har PVC vinduer med 2-lags glass.

Vinduer produsert i 1999.

Det er noe merker og bruksslitasje.

TG 2 er gitt på grunn av alder i forhold til forventet levetid.

Det er per dags dato ikke behov for tiltak.

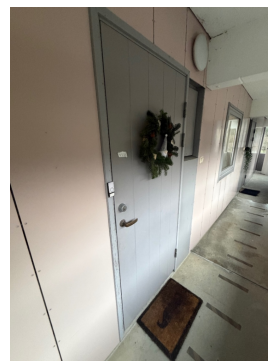
### ! TG 2 Dører

Boligen har felles adkomstdør med tilkoblet dørtelefon.

Entrédør med brannklasse B-30

TG 2 er gitt på grunn av alder iht. forventet levetid og normal bruksslitasje.

Det er ikke behov for utbedringstiltak.

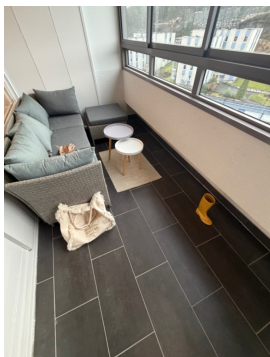
### ! TG 1 Balkonger, terrasser og rom under balkonger

Innglasset balkong i betongkonstruksjon, med adkomst fra stue, ca. 7,6 m².

Rekkverkshøyden er målt til 122 cm.

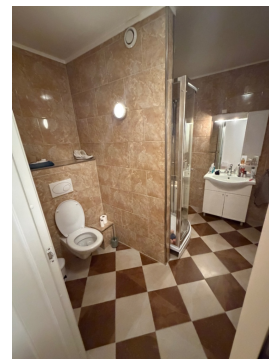
### TG 2 Overflater vegger og himling

Nevnte forhold medfører økt risiko for lekkasjer som kan føre til fuktproblematikk i konstruksjonen.

Det er installert dusjkabinett på badet, som igjen øker levetiden på baderommet.

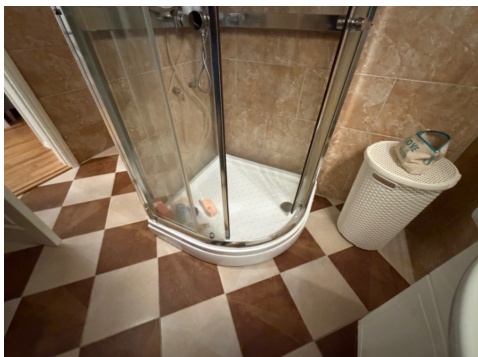
### 1 TG 2 Overflater Gulv

- Det er mulighet for at det kan forekomme vannlekkasje på våtrommet hvor vann ikke vil gå til sluk.
- Det er påvist avvik i fallforhold til sluk i forhold til krav i forskrift på byggetidspunktet.

- Til tross for avviket i fall/høydeforskjell til sluk, vil gulvet fortsatt kunne lede vann mot sluket, men med redusert effektivitet. Dette kan potensielt øke risikoen for vannansamling i enkelte områder av badet.

Avviket anses ivarettatt gjennom bruk av dusjkabinett. Løsningen vurderes som funksjonell, og ingen ytterligere tiltak er nødvendig så lenge dusjkabinettet benyttes som planlagt. Ved eventuell ombygging eller overgang til åpen dusjløsning bør gulvet etableres med forskriftsmessig fall.

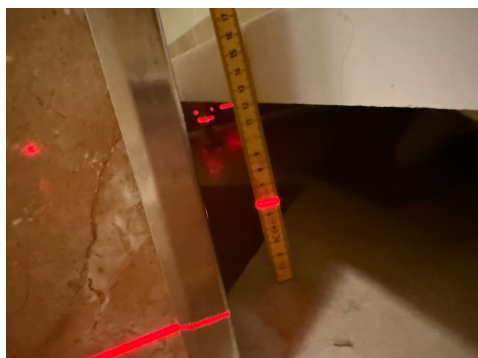
### 1 TG 2 Sluk, membran og tettesjikt

På grunn av dusjkabinett er det vanskelig å kontrollere sluket. Denne typen konstruksjon har i følge Sintef Byggeforsk normalt levetid på ca. 15-20 år og tilstandsvurdering er derfor basert på alder, da konstruksjonen har oppnådd mer enn halvparten av forventet levetid. Nevnte forhold medfører økt risiko for lekkasjer som kan føre til fuktproblematikk i konstruksjonen.

- Eldre sluk av støpejern er ofte utsatt for rust som kan medføre lekkasjer. Eventuelle lekkasjer kan medføre fuktskader på tiliggende konstruksjoner.
- Overvåk tilstanden jevnlig. For å få tilstandsgrad 0 eller 1 må tettesjiktet skiftes ut, men tidspunktet for når dette er nødvendig er vanskelig å si noe om.
- Det er viktig å merke seg at levetiden til en membran varierer basert på kvalitet, installasjon og bruk. Eldre membraner kan bli sprø og sprekke opp, noe som fører til at de mister sin vanntettende funksjon. Dette kan resultere i vannlekkasjer gjennom vegger og gulv og fuktskader.

Det er installert dusjkabinett på badet, som kompenserende tiltak for slitasje. Dette igjen reduserer fare for fukt og belastning på gulv. Sluket må forøvrig sjekkes og rengjøres jevnlig.

Det anbefales jevnlig tilsyn med baderommet for å avdekke eventuelle utviklingstegn knyttet til membranens alder. Fugemasser og overflater bør vedlikeholdes jevnlig for å opprettholde god fuktsikkerhet. Det er ikke behov for umiddelbare tiltak, men det må påregnes at badet har begrenset gjenstående levetid sammenlignet med et nytt våtrom.

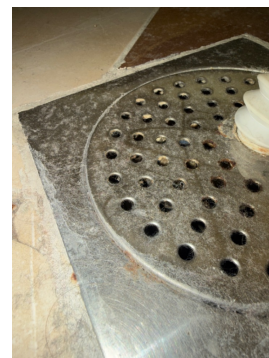
### 1 TG 1 Sanitærutstyr og innredning

Rommet har innredning med nedfelt servant, veggmontert toalett og dusjkabinett.

Funksjon på vanntrykk og avløp er undersøkt, og er funnet tilfredsstillende.

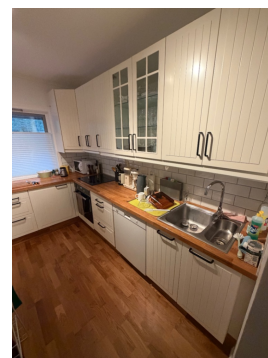
### ! TG 1 Avtrekk

Det er kjøkkenventilator med avtrekk ut.
