# Tilstandsrapport

Boligbygg med flere boenheter

Haugland 103 C, 5392 STOREBØ

Oppdragsnr.: 22601-1249

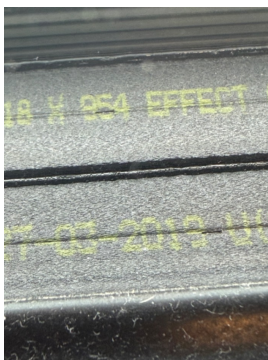
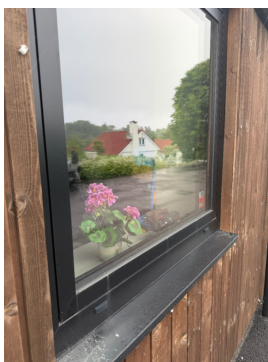
### TG 1 Vinduer

Bygningen har aluminiumsvinduer med 2-lags glass.

Vinduer produsert i 2018.

Det er noe merker og bruksslitasje.

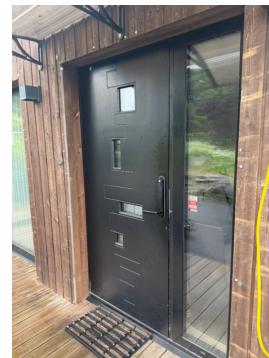
### TG 1 Dører

Bygningen har malt hovedytterdør. Det ble gjort tilfeldig funksjonstest av enkelte dører.

På generelt grunnlag påregnes at dører har behov for justering med jevne mellomrom.

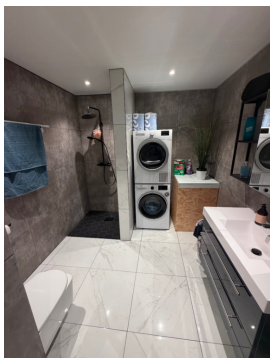
Aktuell byggeforskrift er teknisk forskrift 2017. Dokumentasjon: ingen dokumentasjon.

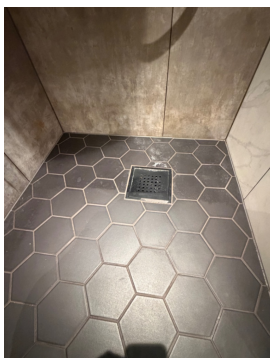
### ! TG 1 Overflater vegger og himling

Veggene har fliser. Taket er malt.

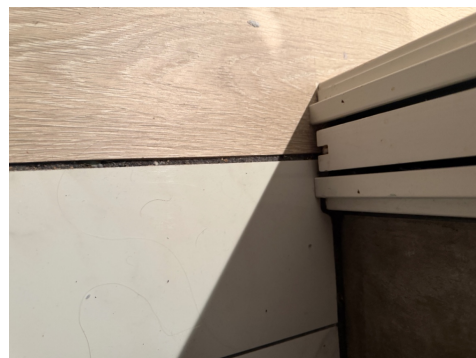
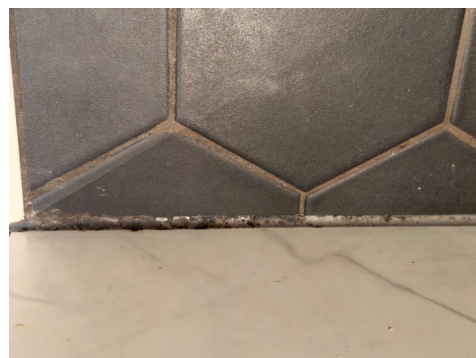
### ! TG 2 Overflater Gulv

Gulvet er flislagt. Rommet har elektriske varmekabler.

Baderomsgulvet er vurdert med fokus på fallforhold mot sluk. Det er målt ca. 18 mm høydeforskjell fra topp slukrist til gulv ved dørterskel.

Høyde fra gulv og topp dørterskel er målt til 0 mm

Etter dagens anbefalte løsninger for våtrom bør høydeforskjellen normalt være minimum 25 mm for å sikre at vann ledes til sluk og for å redusere risiko for at vann kan renne ut av våtrommet.

Registrert høydeforskjell er noe mindre enn anbefalt nivå. Det ble imidlertid ikke registrert tegn til vannansamlinger eller fuktskader ved befaringstidspunktet. Forholdet vurderes derfor som et mindre avvik i forhold til dagens anbefalte utførelse.

På bakgrunn av dette gis forholdet tilstandsgrad TG2.

Ingen tiltak anses som nødvendige på kort sikt. Overvåking anbefales, og oppgradering bør påregnes ved framtidig rehabilitering. Slukene bør jevnlig inspiseres og rengjøres.

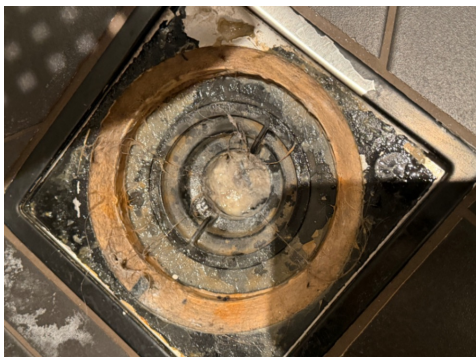
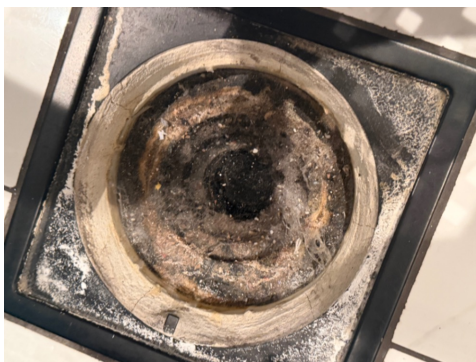
### ! TG 2 Sluk, membran og tettesjikt

Det er plastsluk og smøremembran med ukjent utførelse.

- Membran kan ikke konstateres (ikke synlig og det foreligger heller ikke dokumentasjon).

Det er ikke fremlagt tilstrekkelig dokumentasjon på utførelse av våtrommet, herunder løsning for tettesjikt/membran og detaljer ved gjennomføringer.

Membranens utførelse og kvalitet lar seg ikke kontrollere fullt ut uten destruktive inngrep. I henhold til NS 3600 medfører manglende dokumentasjon usikkerhet knyttet til løsningens funksjon og levetid.

På bakgrunn av manglende dokumentasjon og forventet levetidsbetraktning settes tilstandsgrad til TG2.

- Det må innhentes dokumentasjon.

Dokumentasjon må innhentes.

Det anbefales jevnlig kontroll av våtrommet, spesielt med tanke på tegn til fukt, lekkasjer og lukt. Ved fremtidig oppgradering bør utførelse dokumenteres i henhold til gjeldende krav.

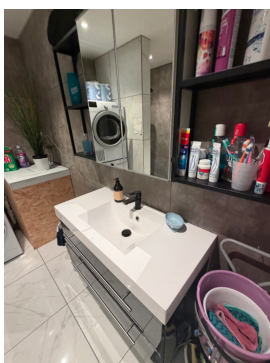
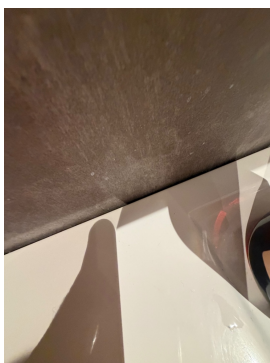
## ! TG 1 Sanitærutstyr og innredning

Rommet har innredning med nedfelt servant, veggmontert toalett, dusjvegger/hjørne og opplegg for vaskemaskin.

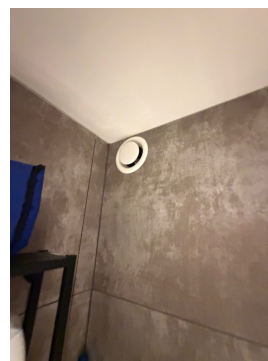
## ! TG 2 Ventilasjon

Det er balansert ventilasjon. Luftespalte med lufttilførsel under dør.

- Våtrommet mangler tilluftsventilering, f.eks. spalte/ventil ved dør.

Det er registrert at baderomsdør har liten eller manglende luftespalte mot gulv. Manglende luftespalte kan redusere luftutskifting i våtrommet og bidra til økt fuktbelastning. Forholdet vurderes som et avvik og gis tilstandsgrad TG2.

- Det bør etableres tilfredsstillende tilluft til våtrom f.eks. luftespalte ved dør e.l.

Det anbefales å etablere tilstrekkelig luftespalte under dørbladet, eventuelt ved justering eller tilpasning av dørblad. Tiltaket vil bidra til bedre ventilasjon og redusere risiko for fuktrelaterte skader i våtrommet.

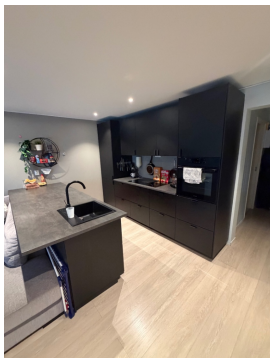
## ! TG 1 Overflater og innredning

Kjøkkenet har innredning med glatte fronter.  
Benkeplaten er av laminat.  
Det er kjøl/fryseskap, oppvaskmaskin, platetopp, stekeovn, vannstoppsystem og komfyrvakt.

Kjøkkeninnredningen er visuelt vurdert ved befaring. Innredningen fremstår i normal stand med mindre bruksslitasje i overflater som er vanlig for en kjøkkeninnredning i bruk.  
Det ble ikke registrert tegn til vesentlige skader eller forhold som påvirker kjøkkenets funksjon ved befarings tidspunktet.

Mindre merker og overflateslitasje vurderes å være i tråd med normal bruk over tid. Forholdet vurderes å ha begrenset betydning for funksjon og bruk.

Kjøkkenet gis tilstandsgrad TG1.

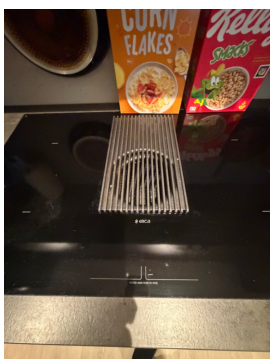
## TG 1 Avtrekk

Det er avtrekk via balansert anlegg.

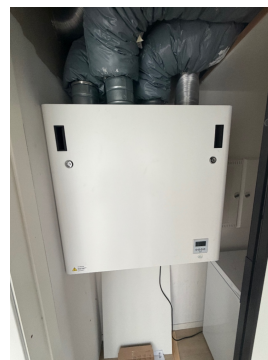
Boligen har balansert ventilasjonsanlegg med varmegjenvinning.  
Anlegget bidrar til kontrollert luftutskifting og energieffektiv drift ved å gjenvinne varme fra avtrekksluft.  
Anlegget er visuelt vurdert i tilgjengelig omfang. Det er ikke registrert avvik ved befarings tidspunktet.

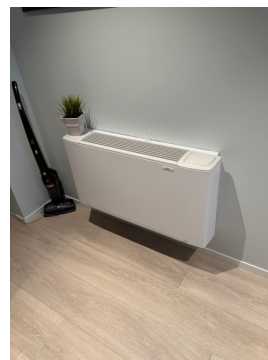
## TG 1 Varmesentral

Varmepumpe er montert i spisestue/stue.

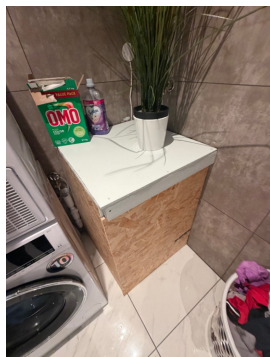
## TG IU Varmtvannstank

Varmtvannstanken er på ca. 120 liter.
