Tilstandsrapport

Boligbygg med flere boenheter

Storrinden 56, 5252 SØREIDGREND

# gnr. 34, bnr. 584, snr. 5

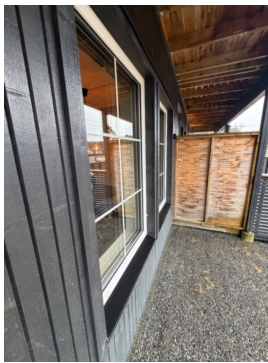
TG 1 Vinduer

Bygningen har PVC vinduer med 3-lags glass.

Vinduer produsert i 2021.

Det er noe merker og bruks slitasje.

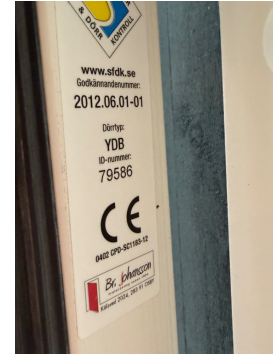
TG 1 Dører

Bygningen har malt hovedytterdør.

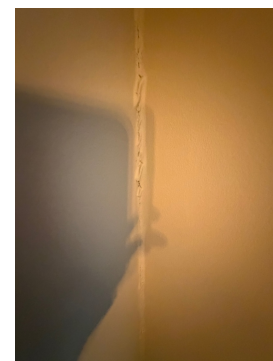
TG 1 Overflater

Det er observert mindre sprekkdannelse i plateskjøt i vegg. Sprekken fremstår som en typisk bevegesels- eller setningsprekk i sparklet skjõt mellom bygningsplater.

Slike forhold er relativt vanlig i nyere bygg, særlig de første årene etter oppføring, da konstruksjonen fortsatt kan være utsatt for naturlige bevegesler som følge av uttørking av materialer, temperaturvariasjoner og mindre setninger i bygget.

Det ble ikke registrert tegn til konstruktive skader eller forhold som indikerer pågående skadeutvikling. Forholdet vurderes derfor som et normalt overflateavvik og gis tilstandsgrad TG1.

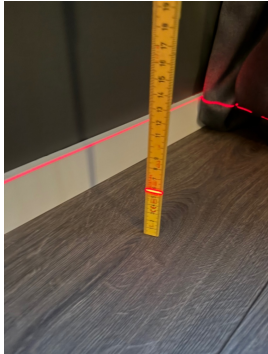
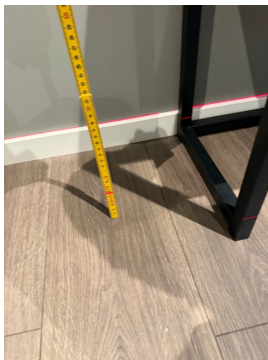
TG 1 Etasjeskille/gulv mot grunn

Etasjeskiller er av betongdekke.

Det er målt ca 2 mm høydeforskjell på gulv i hovedetg over en lengde på ca 2 m.

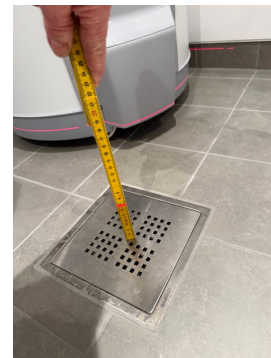
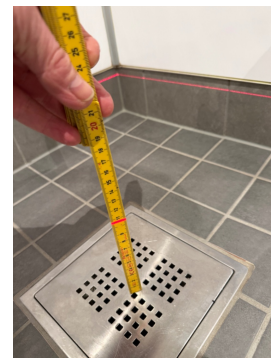
! TG 1 Overflater Gulv

Gulvet er flislagt.

Baderomsgulvet er vurdert med fokus på fallforhold mot sluk.

Det er målt ca. 38 mm høydeforskjell fra topp slukrist til gulv ved dørterskel.

Høyde fra gulv og topp dørterskel er målt til 17 mm

Etter dagens anbefalte løsninger for våtrom bør høydeforskjellen normalt være minimum 25 mm for å sikre at vann ledes til sluk og for å redusere risiko for at vann kan renne ut av våtrommet.

Registrert høydeforskjell er noe mindre enn anbefalt nivå. Det ble imidlertid ikke registrert tegn til vannansamlinger eller fuktskader ved befaringstidspunktet. Forholdet vurderes derfor som et mindre avvik i forhold til dagens anbefalte utførelse. På bakgrunn av dette gis forholdet tilstandsgrad TG2.

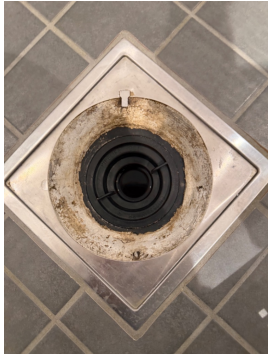
! TG 1 Sluk, membran og tettesjikt

Det er plastsluk i dusjen og hjelpesløst. Smøremembran med ukjent utførelse.

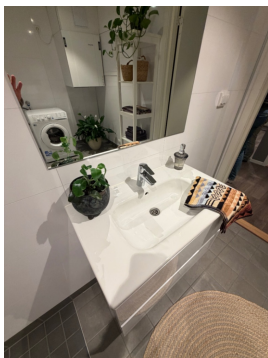
TG 1 Sanitærutstyr og innredning

Rommet har innredning med nedfelt servant, veggmontert toalett, dusjvegger/hjørne og opplegg for vaskemaskin.

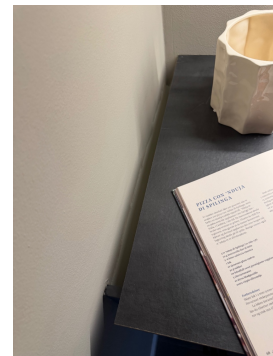
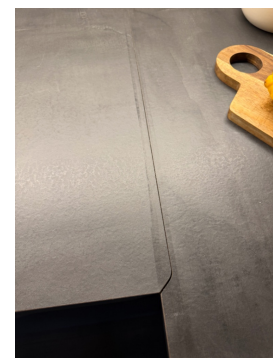
TG 2 Overflater og innredning

- Det er påvist skader på overflater/kjøkkeninnredning utover normal slitasjegrad.

Det er observert skjøt i benkeplate hvor sammenføyningen fremstår noe åpen og ujevn. Videre er det registrert at benkeplaten ikke er fullt tilpasset mot vegg, og avsluttes med et synlig mellomrom.

Forholdet vurderes å skyldes utførelse og tilpasning ved montering. Åpne skjøter og mangelfull tilpasning kan over tid medføre økt risiko for at fukt og smuss trenger ned i plateskjøten, noe som kan føre til svelling eller skade på materialet.

Avviket vurderes primært som et utførelses- og vedlikeholdsforhold, og gis tilstandsgrad TG2.

- Det må påregnes lokal utbedring/utskiftning.

Det anbefales å ettertette plateskjøten samt etablere bedre tilpasning mot vegg, eksempelvis ved justering av benkeplate, montering av list eller fuging. Dette vil bidra til å redusere risiko for fuktopptak og forlenge levetiden på benkeplaten.

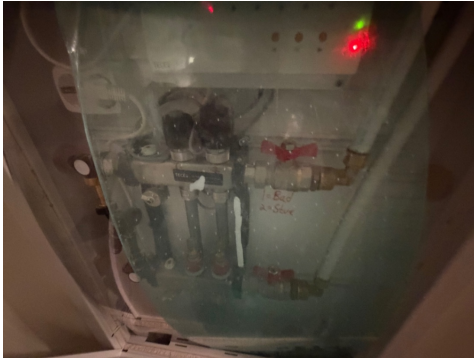
TG 1 Vannledninger

Innvendige vannledninger er av plast (rør i rør).
Det er besikttet i rørskap.

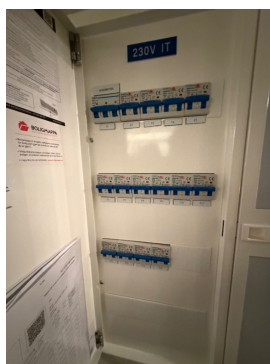
Elektrisk anlegg

Sikringsskap med automatsikringer.

ELEKTRISK ANLEGG:

Sikringsskap plassert i walk in closet.

Automatsikringer, 40 amp hovedsikring og overspenningsvern

Automatisk strømmåler m/fjernavlesning i eget skap .
